**Technische Transparenz
bei Problemstellungen**

Einfluss der Ausgleichsfeuchte eines Zementestrichs auf seine Belegereife

Sind alle „trocken“ gemessenen Zementestriche wirklich verlegereif? Ein Schadensfall gibt Aufschlüsse:

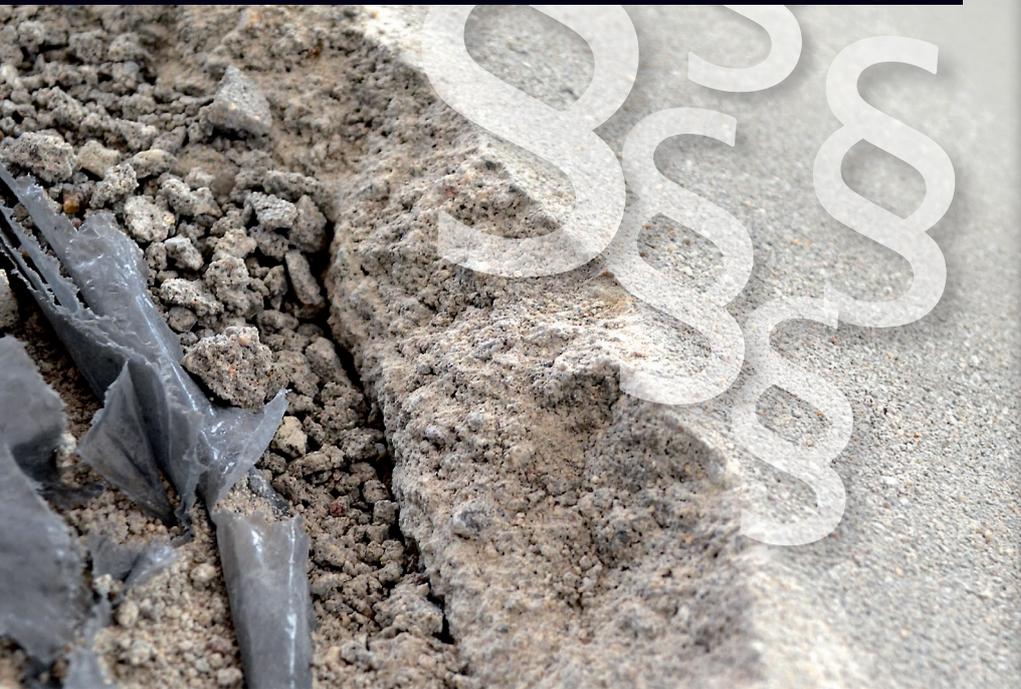
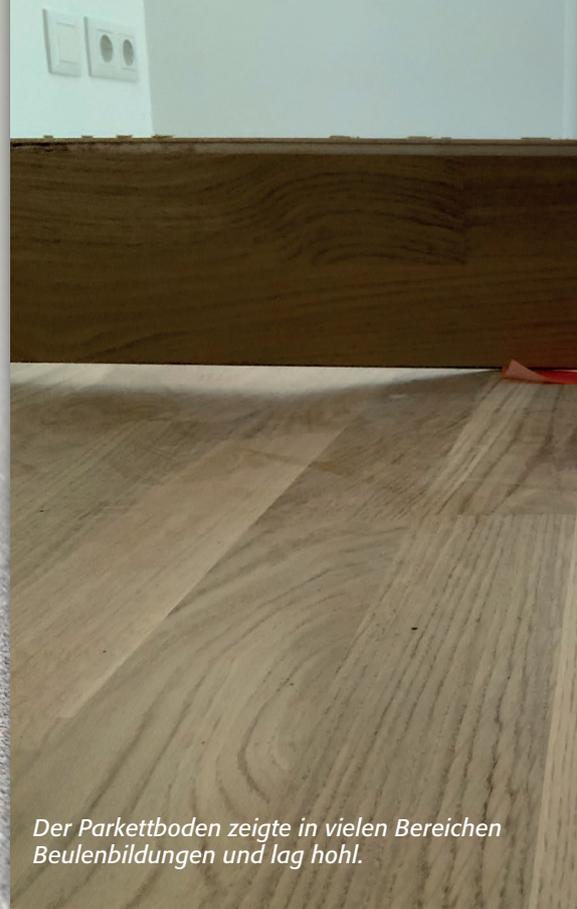
Der Parkettboden zeigte in vielen Bereichen Beulenbildungen und lag hohl.

Nach erfolgter Freigabe durch den Auftraggeber an den Bodenleger beginnt dieser mit der Parkettverlegung in den freigegebenen Bereichen. Die Baukernaktivierung wurde vor Verlegebeginn aktiviert. Bereits ca. ein Monat nach Verlegung des Parkettbodens traten erste Schäden auf. Der Parkettboden zeigte in vielen Bereichen Beulenbildungen und lag hohl.

Im Zuge eines vom Bodenleger angeordneten Privatgutachtens wurde an zwei Stellen der Boden geöffnet und eine CM Messung am Estrich durchgeführt. Hierbei wurde festgestellt, dass sowohl der Parkettboden als auch der Estrich weit überhöhte Feuchtigkeitswerte aufweisen.

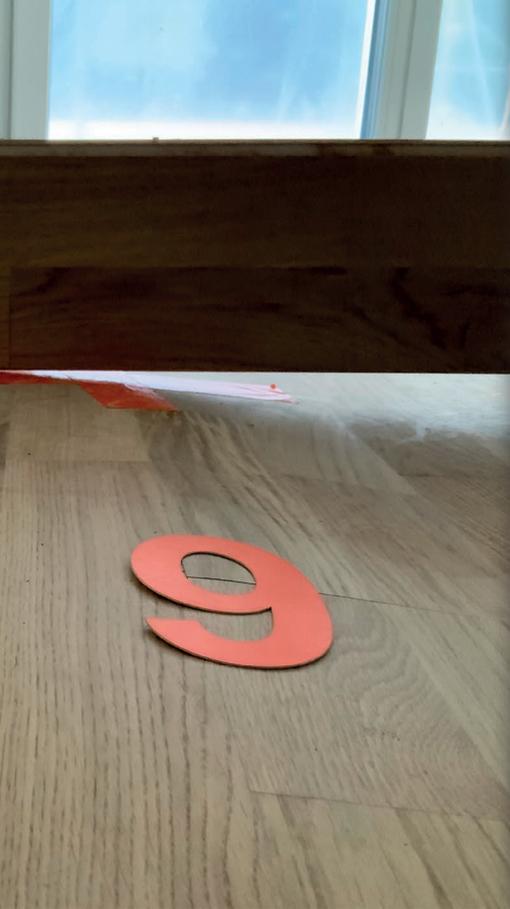
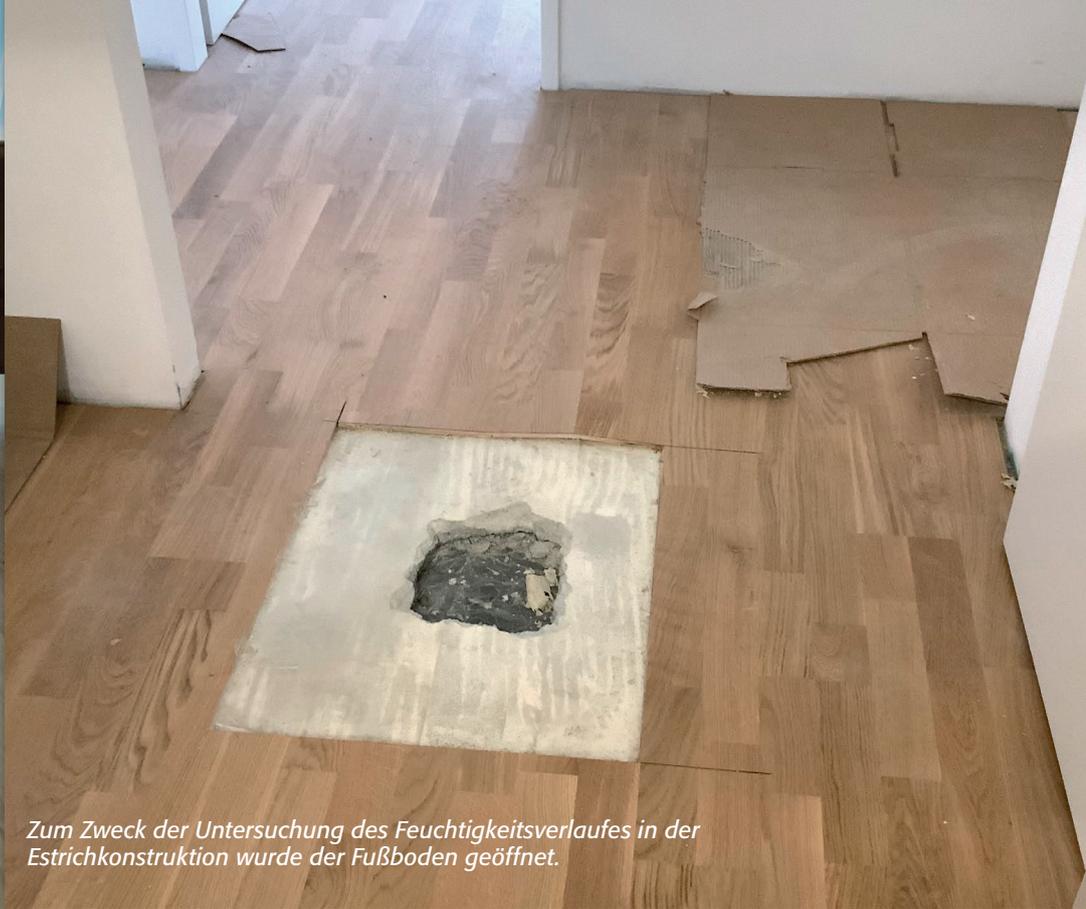
Zum Zweck der Untersuchung des Feuchtigkeitsverlaufes in der Estrichkonstruktion wurde der Fußboden geöffnet.

Zum Zweck der Untersuchung des Feuchtigkeitsverlaufes in der Estrichkonstruktion wurde an zehn Stellen der Fußboden geöffnet. An fünf der zehn Prüfstellen wurden Proben über den gesamten Fußbodenaufbau einschließlich der obersten Zone der Rohdecke entnommen. Die in diesem Zuge rund 60 entnommenen Proben wurden luftdicht verpackt zur Prüfung in eine akkreditierte Prüfanstalt gebracht.

Nach erfolgter Darr-Prüfung konnte ausgesagt werden, dass sowohl der Parkettboden als auch der Estrich in allen Bereichen eine (zum überwiegenden Teil erhebliche) erhöhte Feuchtigkeit aufweisen. Ebenso wurden an der oberen Zone der Rohdecke als auch an der eingebauten Ausgleichsschüttung erhöhte Feuchtigkeit festgestellt. Die dazwischen liegende Trittschalldämmplatte aus EPS war als trocken einzustufen.

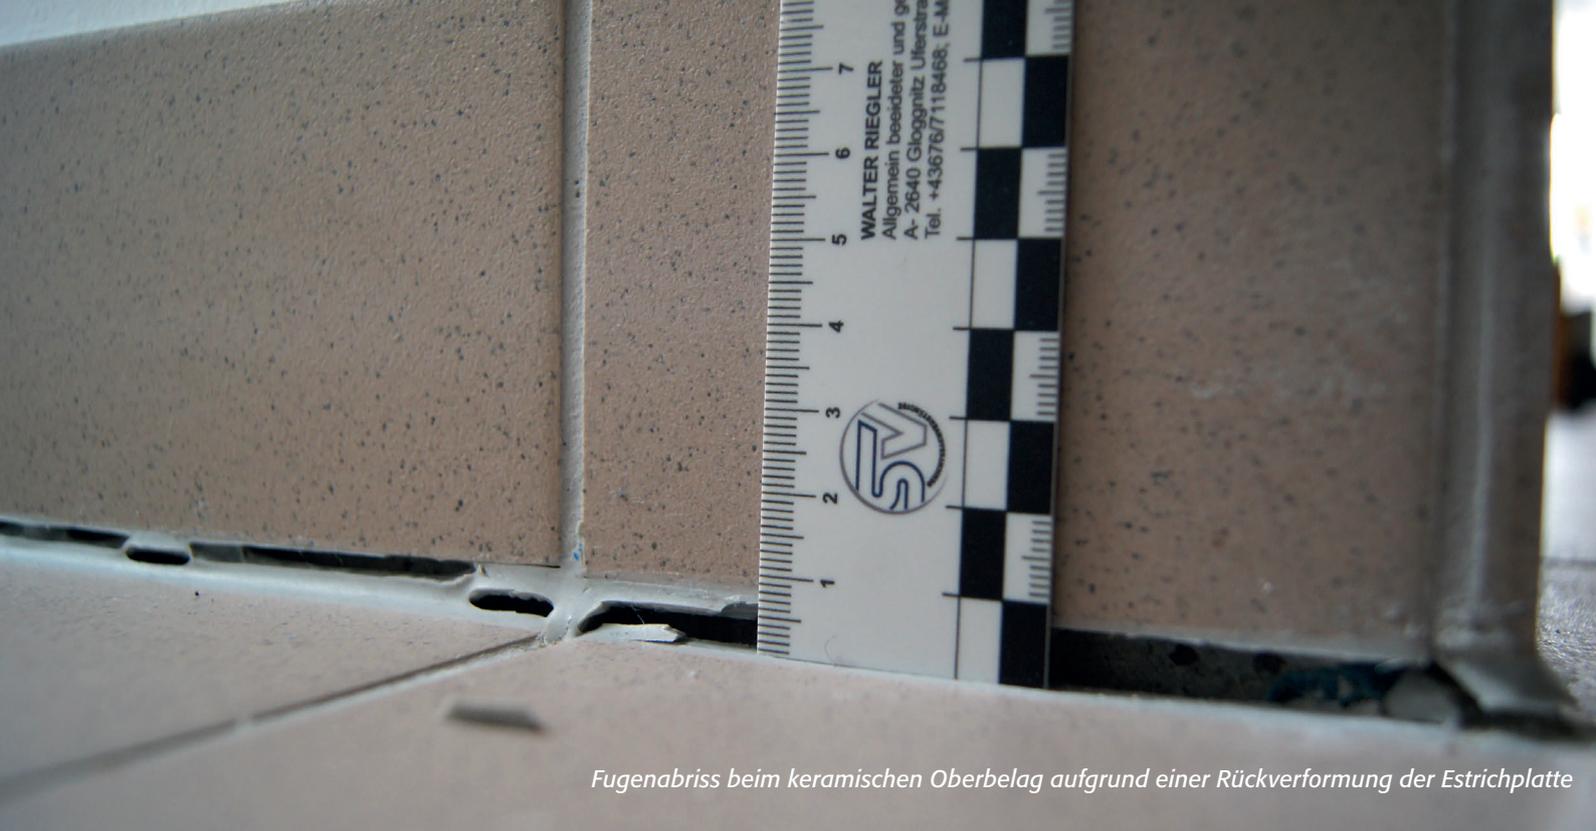
Fugenabriss beim keramischen Oberbelag aufgrund einer Rückverformung der Estrichplatte

Hauptursachen für entstehende Verformungen sind unter anderem das Schwindmaß des verwendeten Estrichs sowie eine rasche Abtrocknung der Estrichoberfläche durch Zugluft und hoher Lufttemperatur beim Einbau. Ebenfalls kann eine direkte Sonneneinstrahlung auf die jeweilige Estrichfläche ursächlich sein. Dies verursacht höhere Spannungen an der Estrichoberseite, das wiederum ein Anheben der Rand- und Fugenzone der Estrichplatte mit sich bringt. Ähnlich wie die unterschiedliche Trocknung zwischen Ober- und Unterseite des Estrichs wirkt ein Temperaturgefälle im Zuge des Trocknungsprozesses, welches z.B. durch eine Fußbodenheizung hervorgerufen wird. Das Einhalten der zeitlichen Parameter beim Ausheizvorgang ist daher ein wichtiger Punkt.

Diese entstandenen Verformungen können sich nur durch aufwendige Maßnahmen wie z.B. durch Befeuchten und Beschweren dieser Bereiche entsprechend langsam zurückbilden. Die meistgewählte Sanierungsmaßnahme durch Abschleifen dieser erhöhten Bereiche birgt in vielen Fällen Folgen mit sich. Ein stattfindender Feuchteausgleich im Querschnitt des Estrichs, der sich nach Verlegung des Oberbelages im Laufe der Zeit einstellt, bewirkt in Verbindung mit Auflasten (Möbel) eine mehr oder weniger starke Rückbildung dieser Verformungen. Das Maß dieser Rückbildung erhöht sich dann um jenes der erfolgten Schleifarbeiten. Die dadurch wiederum entstehenden Fugenabrisse im Bereich der keramischen Beläge bzw. die hierdurch resultierenden Abstände zwischen Sockelleiste und Parkettboden sind meist nur durch enormen Aufwand zu sanieren.

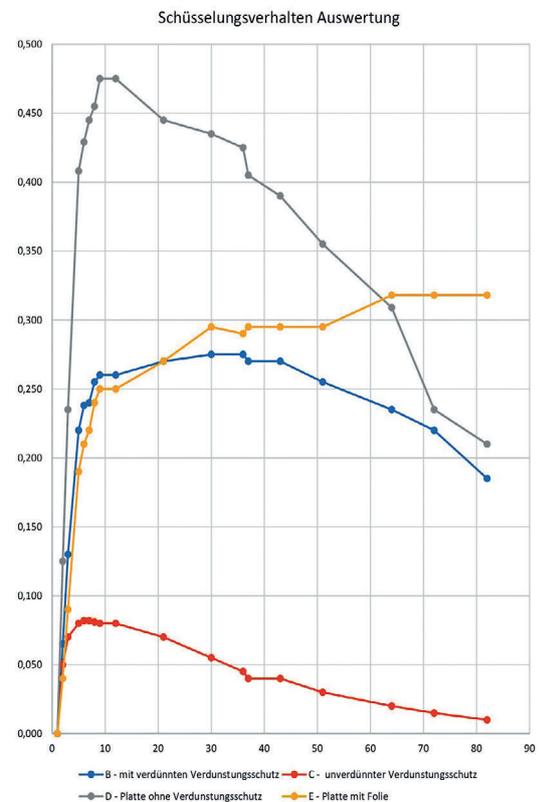
Versuchanordnung im Zuge von Bachelorarbeit

Bei der rechts angeführten Auswertung wurde im Zuge einer Bachelorarbeit ein Versuch mit drei verschiedenen Nachbehandlungsmaßnahmen an einem Zementestrich durchgeführt. Hierbei ist zu erkennen, dass die Estrichplatte mit aufgetragenem unverdünnten Verdunstungsschutz (*rot*) die geringste Verformungsneigung aufweist und innerhalb der Prüfdauer von über 80 Tagen beinahe in den Ursprungszustand zurückkehrt. Die anderen Varianten bleiben in unterschiedlichen Ausmaßen im Verformungszustand. Die Varianten mit verdünntem Verdunstungsschutz (*blau*) sowie mit Abdeckfolie (*orange*) liegen erkennbar schlechter in den zuvor genannten Eigenschaften. Die Estrichplatte ohne Nachbehandlungsmaßnahmen (*grau*) weist erwartungsgemäß die größte Verformung auf.

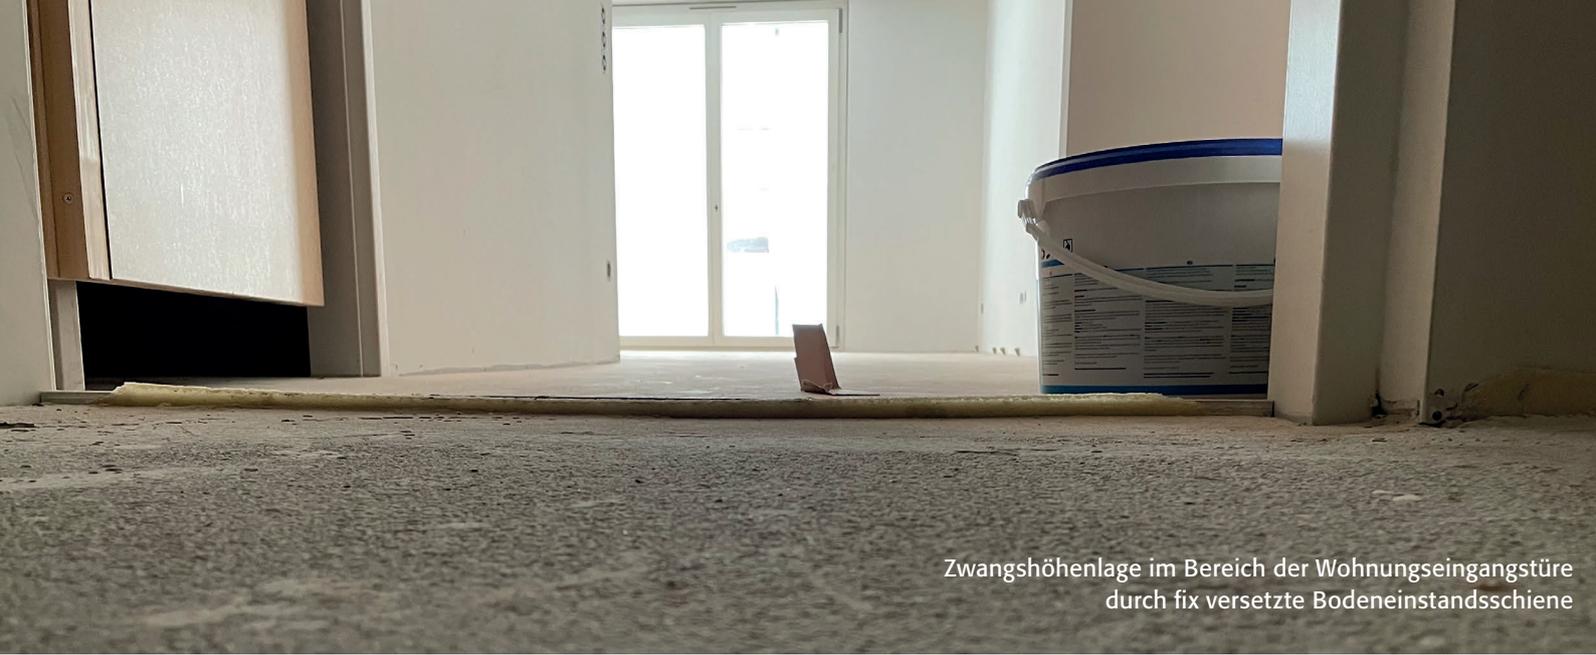
Zwangshöhenlage im Bereich der Wohnungseingangstüre durch fix versetzte Bodeneinstandsschiene

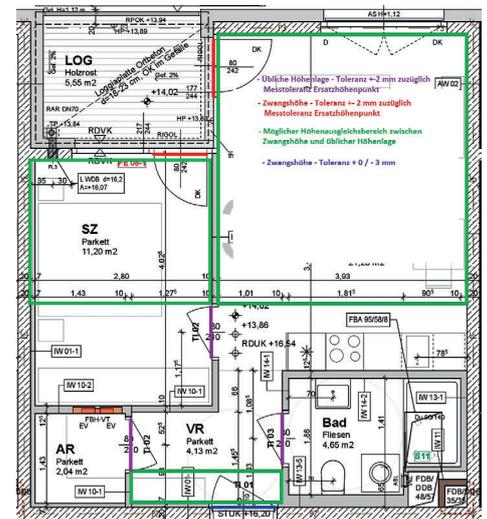
Planungsbeispiel Zwangshöhen

Anhand der Ausführungen und des rechts oben angeführten Planungsbeispiels ist ersichtlich, dass planungsseitig diese Zwangshöhen unbedingt Beachtung finden müssen. Diese sind explizit für die ausführenden Gewerke ersichtlich in den Ausführungsplänen entsprechend zu vermerken. Weiters sind auch die Anpassungsräume zu der Ausgangshöhenlage zu definieren. Zu berücksichtigen

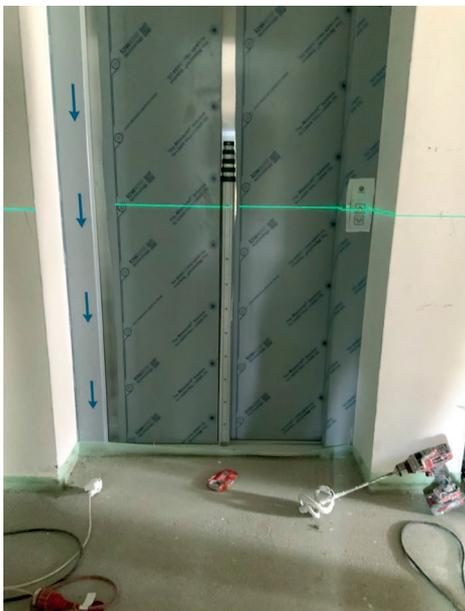
Zwangshöhenlage bei Aufzugsportal durch Bodeneinstandsschiene
