WIR SCHAUEN
AUCH UNTER
DIE OBERFLÄCHE!

Plötzlich auftretende Risse im Terrazzoboden

Walter Riegler ist in seiner Funktion als allgemein beeideter und gerichtlich zertifizierter Sachverständiger Vorstandsmitglied beim VÖEH und schreibt über Beispiele aus der Praxis.

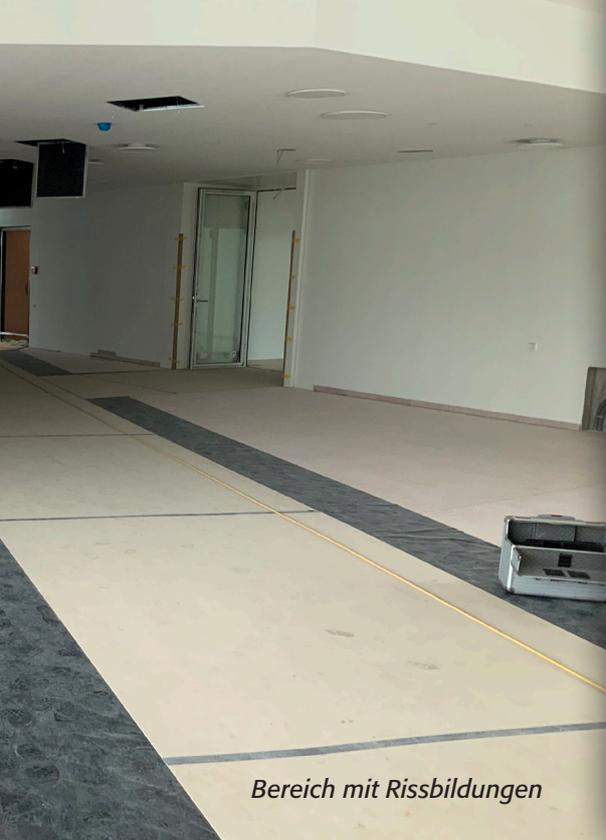
Aufgrund der vorhandenen Schutzabdeckung auf der Bodenkonstruktion in Verbindung mit der betriebenen Fußbodenheizung hat sich im oberen Bereich der Fußbodenkonstruktion Feuchtigkeit angesammelt. Nach Entfernen dieser

Bereich mit Rissbildungen

Abdeckung entwich diese in einem relativ kurzen Zeitraum. Die Folge war eine kurzfristig aufgetretene erhöhte Schwindspannung.

Aufgrund der teilweise versetzten Aluminiumwinkel ohne eine Fugeneinlage, wurden die darunter befindlichen Estrichfelder und auch der darüber verlegte Terrazzoboden sozusagen miteinander verbunden. Die dann entstandenen großen Estrichfelder konnten die Spannung nur in Form der aufgetretenen Risse abbauen. Die Risse setzen sich auch im darunter befindlichen Estrich fort. Der Verbund zwischen dem Terrazzoboden und dem Estrich war einwandfrei. Die Rissbildungen entstanden fast ausschließlich in angrenzenden Boden-

feldern, welche nur durch einen Winkel im Terrazzoboden getrennt wurden.

Die „verbundenen“ Fugen wurden durch einen nachträglich maschinellen Fugenschnitt geöffnet, sodass auch bei der Fugenvariante zwei eine (begrenzte) Bewegung möglich ist. Die entstandenen Risse wurden in einem speziellen Verfahren verschlossen und optisch ansprechend an das Flächenbild angepasst. Die Schnittfuge wurde mit einem dauerelastischen Material verschlossen.

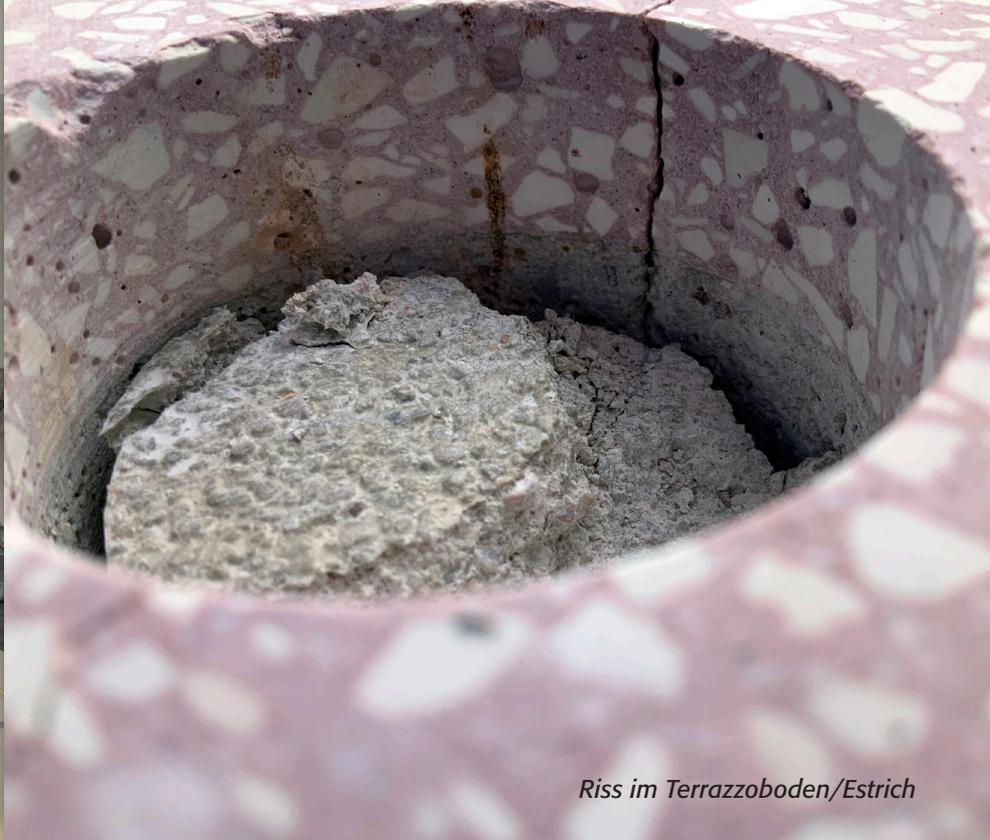
Riss im Terrazzoboden/Estrich

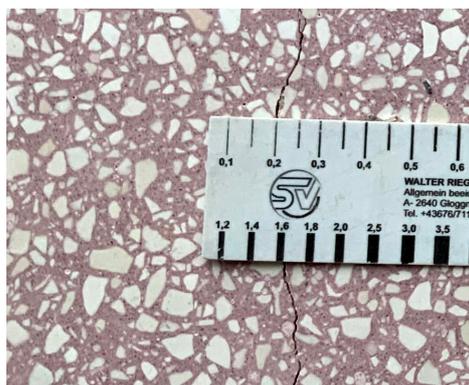
Riss im Terrazzoboden

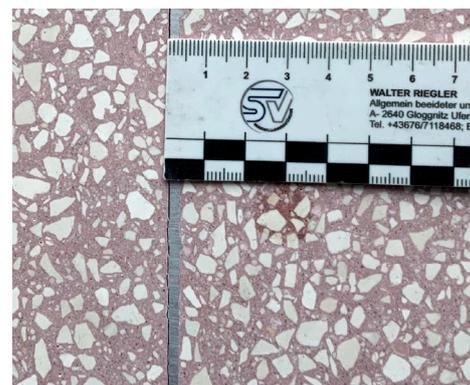
Fugenprofil Variante 2 (nur Winkel)
