**Klarheit in der Planung
von Bauvorhaben**

Aus der Praxis eines Sachverständigen

Wasserschaden durch fehlerhafte Konstruktion und Abdichtung

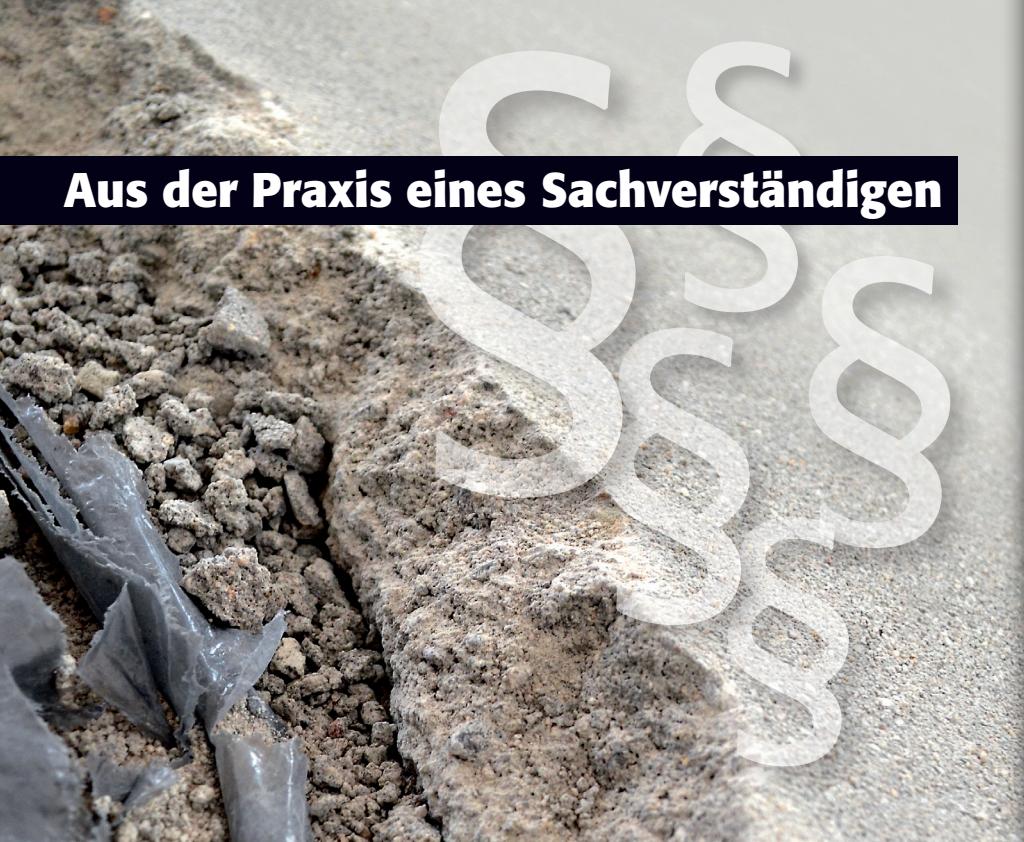
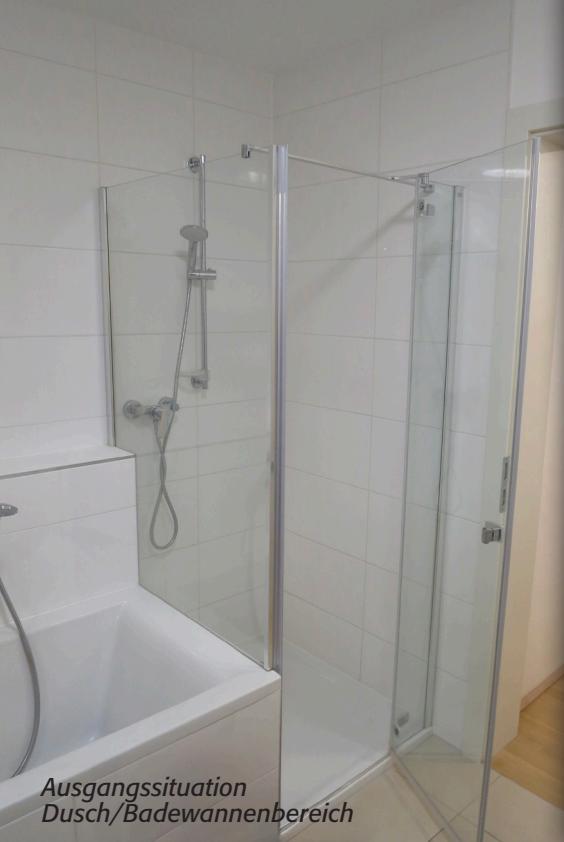
Ausgangssituation
Dusch/Badewannenbereich

Ablösende Fliesen und Risse in den Fliesenfugen waren die ersten Anzeichen für den entstandenen Wasserschaden in einem Badezimmer einer Wohnhausanlage. Der Mieter reklamierte diese Gegebenheit, weil er beim Begehen des Bodens lockere Fliesen bemerkte.

Als erster Schritt wurde Wasser mit fluoreszierenden Zusätzen im Bereich der Badewanne und Dusche einen Tag vor der Befundung an den sanitären Einbauteilen aufgebracht, um ein mögliches Eindringen von Wasser in andere Bauteile nachträglich feststellen zu können. Bei dem anberaumten Ortsaugenschein mit mehreren Fachleuten und Sachverständigen wurde der Badezimmerbereich im Bereich der Sanitäreinbauteile (Badewanne, Dusche) Schritt für Schritt rückgebaut. Nach Entfernen der Badewanne kamen auf der aufgebrachten Abdichtung des Estrichs zahlreiche netzartige Risse zum Vorschein. Nach teilweisem Entfernen dieser Abdichtung zeigten sich diese Risse deckungsgleich am darunter

verlegten Calciumsulfatestrich.

Nach weiterem Rückbau der angrenzenden Duschtasse samt der darunter befindlichen Fußbodenunterkonstruktion konnte eingedrungenes Wasser in der Unterkonstruktion festgestellt werden. Die gesamte Unterkonstruktion, vor allem aber die vorhandene Dämmung aus Steinwolle, waren spürbar und augenscheinlich nass.

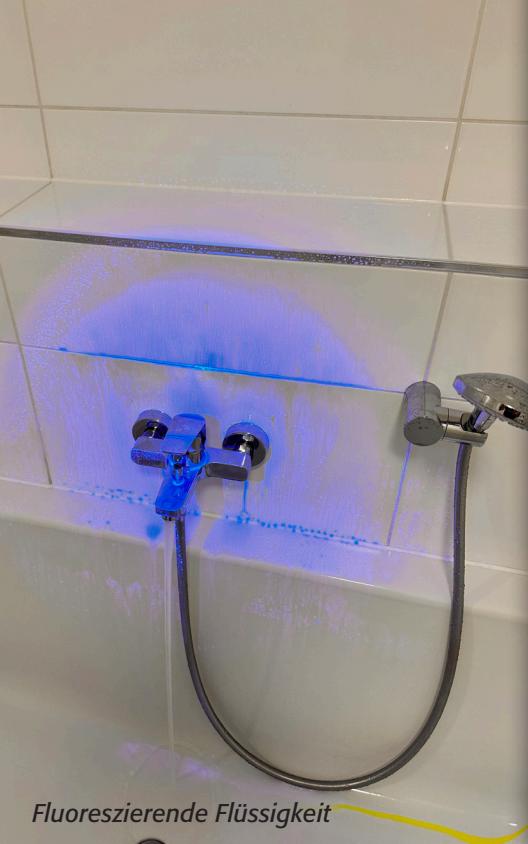
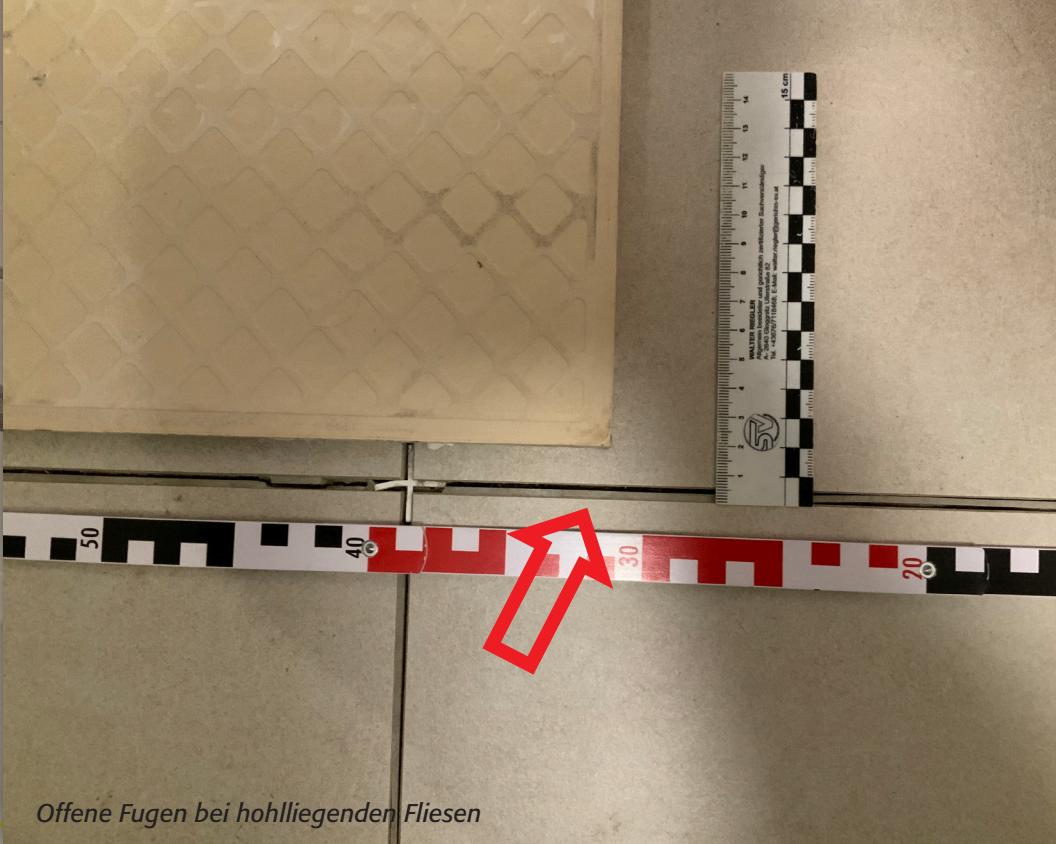
Fehlende Abdichtung

Im Bereich des aufgebrachten Abdichtungshochzugs an der Stirnseite des in der Estrichkonstruktion vertieften Duschtassenbereichs konnte eine Beschädigung festgestellt werden. Das hier eingedrungene Wasser konnte in diesem Bereich durch die fluoreszierende Flüssigkeit sowohl an der Abdichtungsinnenseite als auch am darunter befindlichen Estrich nachgewiesen werden. Der Bereich wurde in kleinen Schritten weiter geöffnet. In diesem Zuge wurde immer deutlicher, dass abgesehen von der Beschädigung an der Abdichtung,

der Anschlussbereich der Duschtasse an die Badewanne, die mit einem Wannenträger montiert wurde, aufgrund einer fehlenden Einbindung eines Abdichtungsflansches in diesem Bereich noch eine größere Problemzone darstellte. Die Abdichtung unter dem Wannenträger wurde zwar an den Rändern hochgezogen, im Anschlussbereich an die Badewanne wurde jedoch weder der Dichtflansch der Duschtasse in die Flächenabdichtung eingebunden, noch wurden die beiden Abdichtungen unterhalb der Trennwand zwischen Badewanne und Duschtasse miteinander verbunden. Es fehlte sozusagen die Abdichtung in diesem Bereich. Das eigentliche Eindringen des Wassers, erfolgte hauptsächlich, neben kleineren Eintritten bei Leitungsdurchführungen, über eine gerissene elastische Fuge im Bereich der Dusche.

Die fehlerhafte Konstruktion und der zusätzliche Schaden an der Abdichtung ist für diesen enormen Feuchteschaden verantwortlich. Die erforderliche Sorgfalt bei der Planung sowie bei der Ausführung von Abdichtungen, ist essenziell für die Funktionalität und Schadensfreiheit im Badezimmerbereich. Bei der gegenständlichen Wohnhausanlage gab es mehrere ähnlich gelagerte Feuchteschäden, die im gesamten eine beträchtliche Schadenssumme ausweisen. Umso mehr sind Planer und Ausführende gefordert diese Schäden abzuwenden bzw. zu minimieren. Zahlreiche Detailfragen sind bei einer funktionierenden Abdichtung abzuklären und durch eine sorgfältige Ausführung umzusetzen.

Aufgrund des umfangreichen Feuchteschadens erfolgte ein Rückbau der gesamten Verfliesung und des angrenzenden Trockenbaus sowie der Estrichkonstruktion unter der Badewanne im betroffenen Bad. Des Weiteren wurden im gesamten Bereich Trocknungsmaßnahmen durchgeführt.

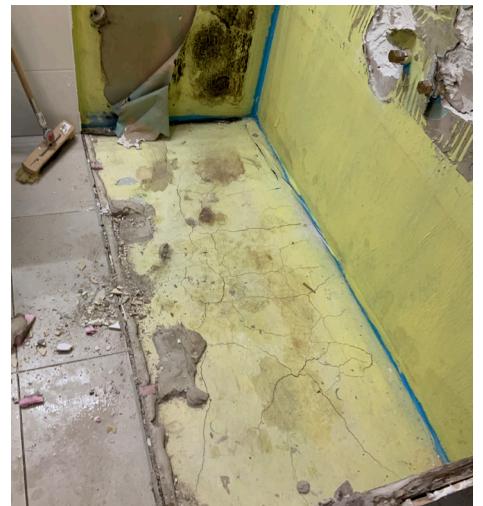
Risse in der Verbundabdichtung unter der Badewanne

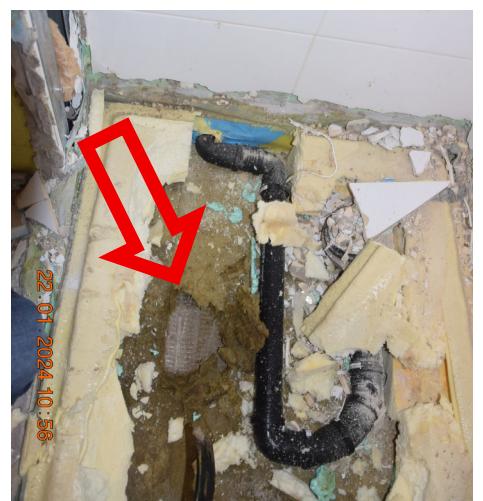
Feuchtigkeit unter dem Wannenträger

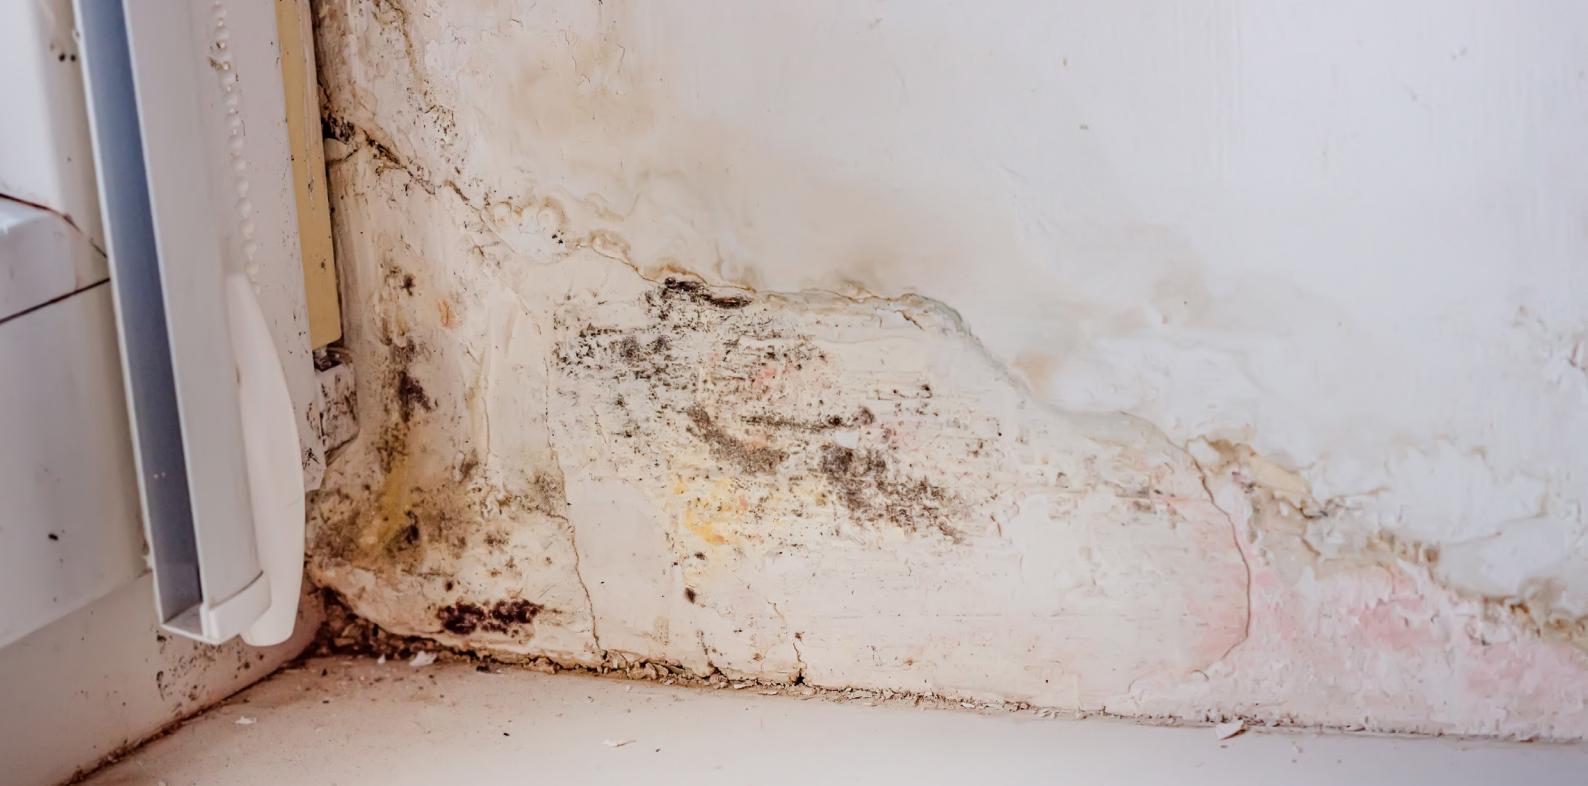
Feuchtigkeitsempfindliche Teile im Anschlussbereich Estrich

Schwierig wird es bei den direkten Anschlussstellen der Estrichkonstruktion an feuchtigkeitsempfindliche Bauteile. Die schwimmende Estrichkonstruktion schließt bei aufgehenden Wänden sehr häufig an diese sogenannten feuchtigkeitsempfindlichen Bauteile wie zum Beispiel Trockenbauwände an. Diese Bauteile sind zum überwiegenden Teil mit Gipskartonplatten beplankt, die Feuchtigkeit stark annehmen. Die kurze Bauzeit, und das Einbringen von Feuchtigkeit im Anschlussbereich dieser Bauteile ist aus mehreren Gründen problematisch.

Vor allem die Ausgleichsschüttung und die darin enthaltene Einbaufeuchtigkeit ist für diese Bauteile, im Hinblick auf Folgeschäden wie z.B. Schimmelbildungen,

ein potenter Auslöser. Ebenfalls nicht zu unterschätzen ist auch die Auswirkung der Restfeuchtigkeit aus der Rohdecke, welche die Ausgleichsschüttung zusätzlich mit Feuchtigkeit anreichert. Je nach Art der Ausgleichsschüttung kann dies erheblich sein. Verstärkt wird diese Gegebenheit durch die immer häufiger verbaute Baukernaktivierung in den Objekten. Hier wird ein entsprechend verstärkter Diffusionsstrom in Richtung Ausgleichsschicht in Bewegung gesetzt.

Durch diese erhöhte Feuchtigkeit im Anschlussbereich an die Trockenbauwände und die meist rasche Fertigstellung der verbleibenden Estrichkonstruktion (Dampfbremse, Dämmungen, Estrich), welche die direkte Austrocknung verhindert bzw. stark einschränkt, kann es je nach raumklimatischen Bedingungen zu Folgeschäden, wie z.B. Pilzbefall, kommen.

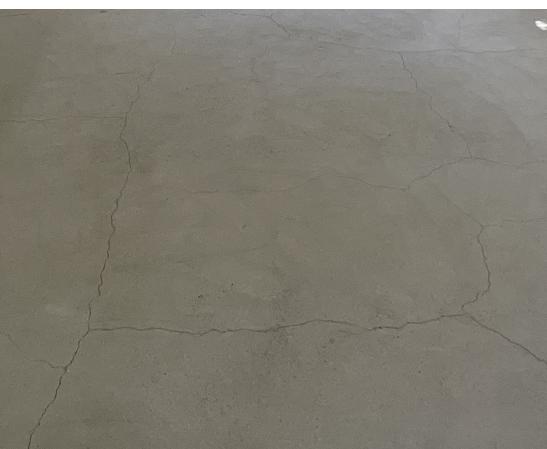
Die Schäden, die zum überwiegenden Teil aus verarbeitungstechnischen Mängeln entstehen, haben meist unterschätzte Folgen. Sorgloser Umgang mit dem Mischvorgang und dem Aufbringen der Haftbrücke, fehlendes Vornässen des Untergrundes, Mangelhafte oder fehlende Untergrundvorbereitung sind unter anderem Gründe für das Misslingen des Gewerks. Ausgedehnte Hohllagen und Rissbildungen sind meist die Folgen. Eine Sanierung ist technisch meist sehr aufwendig und kostenintensiv. Oft werden große Mengen an Harz injiziert um einen nachträglichen Verbund herzustellen. Dazu kommt in vielen Fällen auch der Zeitdruck zur Fertigstellung eines „mangelfreien“ Gewerks.

Rissbildung in der Fläche

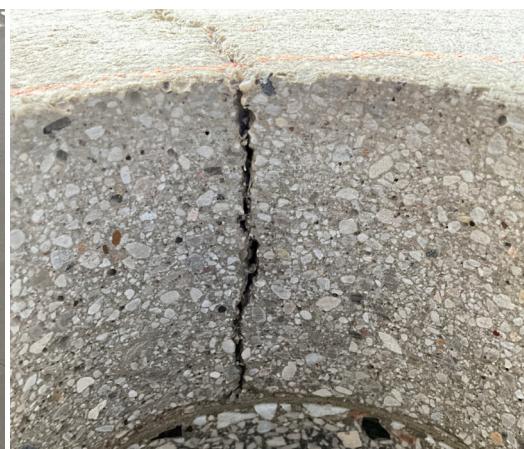
Durchgehender Riss bei einer Verbundkonstruktion

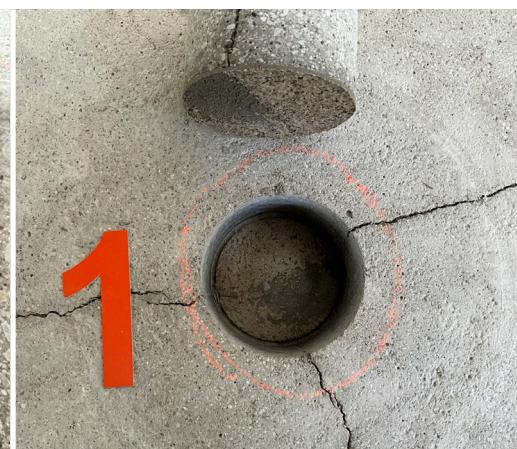
Bohrkernentnahme im Rissbereich
