WIR SCHAUEN
AUCH UNTER
DIE OBERFLÄCHE!

Plötzlich auftretende Risse im Terrazzoboden

Walter Riegler ist in seiner Funktion als allgemein beeideter und gerichtlich zertifizierter Sachverständiger Vorstandsmitglied beim VÖEH und schreibt über Beispiele aus der Praxis.

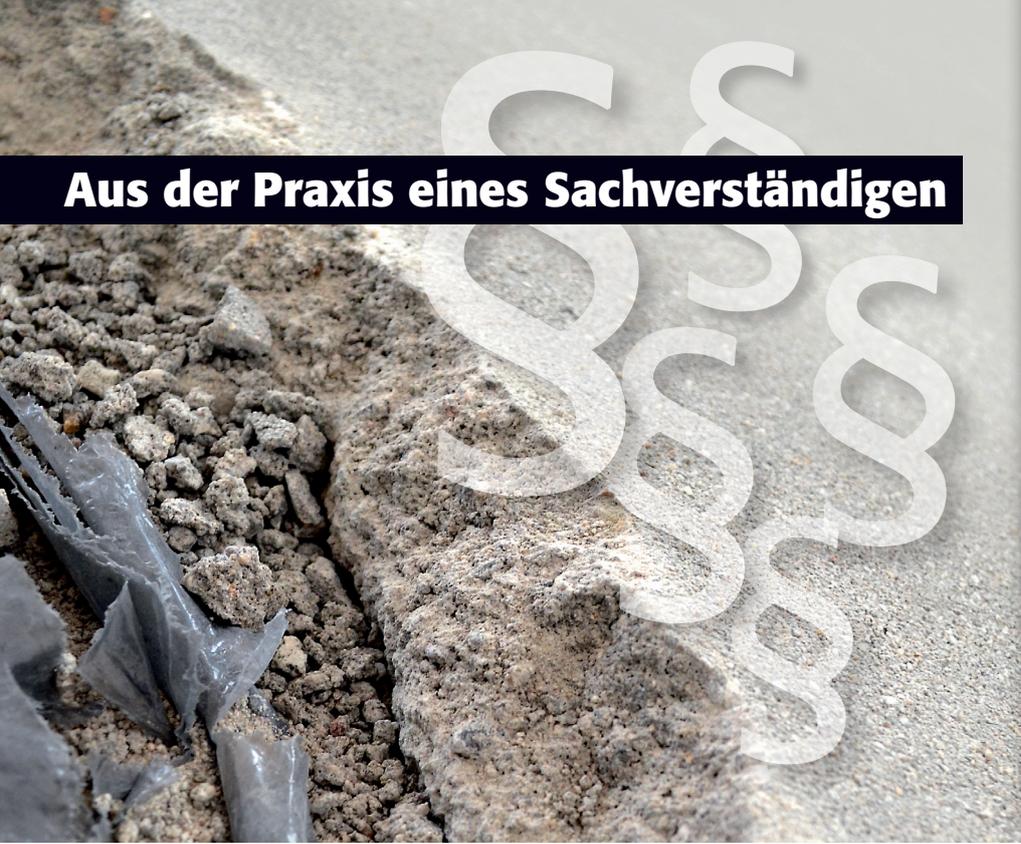
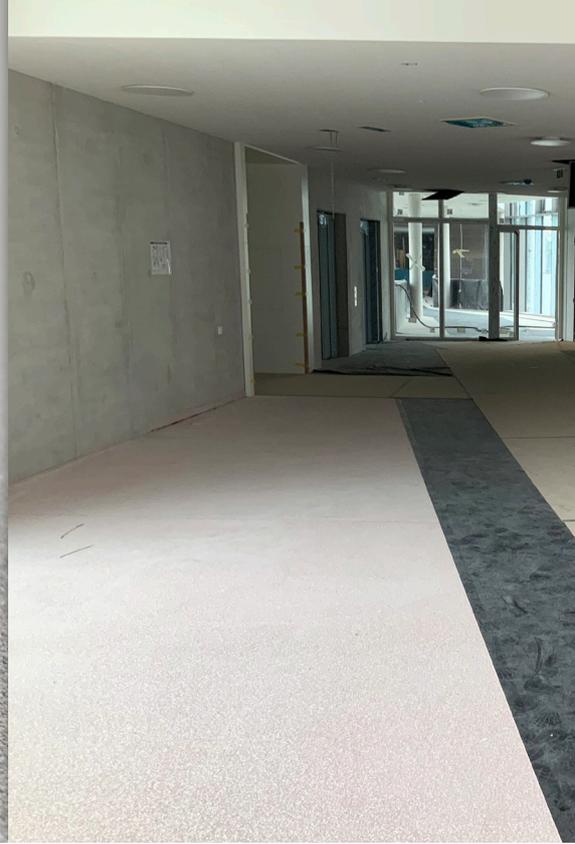
Aufgrund der vorhandenen Schutzabdeckung auf der Bodenkonstruktion in Verbindung mit der betriebenen Fußbodenheizung hat sich im oberen Bereich der Fußbodenkonstruktion Feuchtigkeit angesammelt. Nach Entfernen dieser

Aufgrund der teilweise versetzten Aluminiumwinkel ohne eine Fugeneinlage, wurden die darunter befindlichen Estrichfelder und auch der darüber verlegte Terrazzoboden sozusagen miteinander verbunden. Die dann entstandenen großen Estrichfelder konnten die Spannung nur in Form der aufgetretenen Risse abbauen. Die Risse setzen sich auch im darunter befindlichen Estrich fort. Der Verbund zwischen dem Terrazzoboden und dem Estrich war einwandfrei. Die Rissbildungen entstanden fast ausschließlich in angrenzenden Boden-

feldern, welche nur durch einen Winkel im Terrazzoboden getrennt wurden.

Spannung, welche durch die entfernte Abdeckung kurzfristig hoch war, nur mehr durch die entstandenen Risse abgebaut werden. Aufgrund der grundsätzlich guten Ausführung des Estrichs und des darauf verlegten Terrazzobodens war das Ausmaß der entstandenen Rissbildung überschaubar.

Die „verbundenen“ Fugen wurden durch einen nachträglich maschinellen Fugenschnitt geöffnet, sodass auch bei der Fugenvariante zwei eine (begrenzte) Bewegung möglich ist. Die entstandenen Risse wurden in einem speziellen Verfahren verschlossen und optisch ansprechend an das Flächenbild angepasst. Die Schnittfuge wurde mit einem dauerelastischen Material verschlossen.
